# Archeo Rapport 48 Mechelen – MST030

Sporen van het schilderswerkhuis  
te Mechelen MST030  
(Mechelen, prov. Antwerpen).

Tussen 18 en 31 november 2013 werd door ADEDE bvba ter hoogte van de Leuvensesteenweg in Mechelen een archeologisch vlakdekkend onderzoek door middel van een begeleiding van graafwerken uitgevoerd. Dit onderzoek ging vooraf aan de geplande werken om de spoorweginfrastructuur te verbeteren.

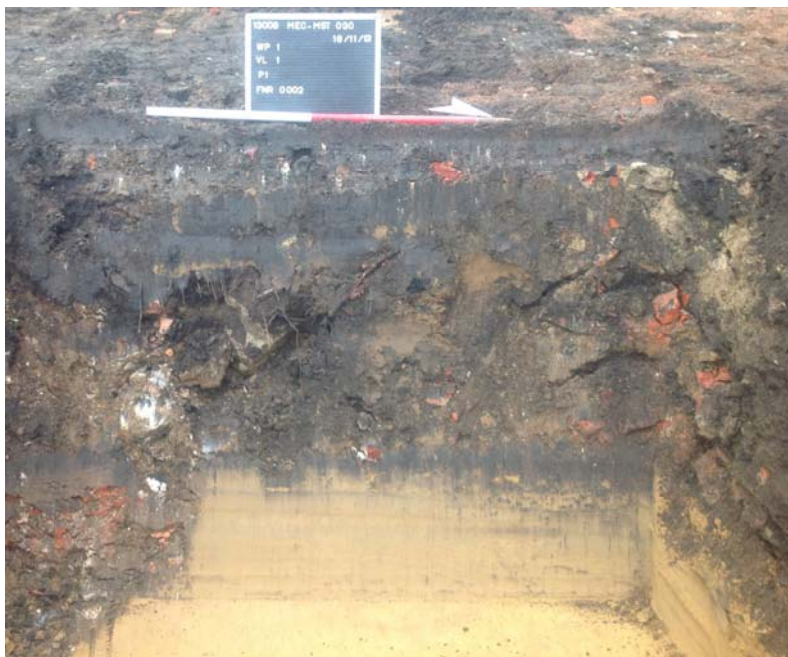
Figuur 5. Profiel 1.

Een eerste typeprofiel (profiel 1) bestaat uit een compact zwart pakket met cokesafval en metaalresten. Dit pakket heeft een dikte van 1 m. Hieronder bevond zich een pakket bestaande uit compact fijn zand, waarin verschillende stuifzandlagen zichtbaar zijn. Deze laag werd op terrein geïdentificeerd als het onverstoord moedermateriaal of 'moederbodem'.

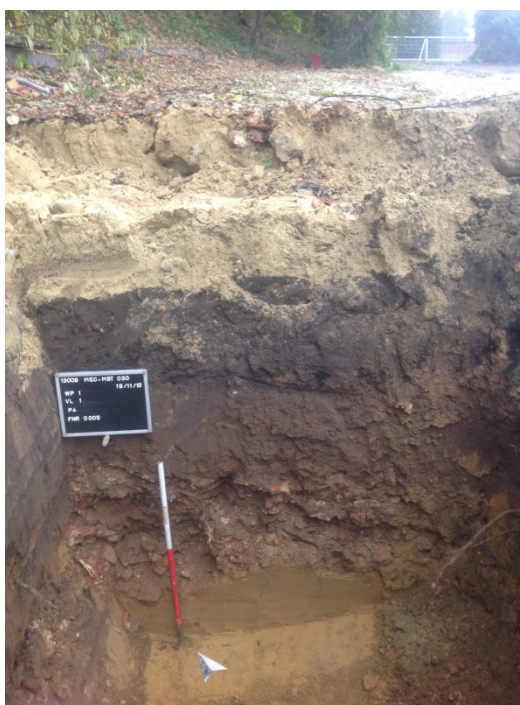
Een tweede typeprofiel (profiel 2 tem 6) toont eenzelfde compact zwart pakket met cokesafval en metaalresten. De gemiddelde dikte van dit pakket bedraagt 40 à 50 cm, plaatselijk zelfs 0,90 à 1,00 m. Deze zwarte laag dekte een dikke vrij compacte bruine zandige laag af, gevuld met bouwafval. Deze laag wordt op verschillende plaatsen doorsneden door een dik puinpakket, voornamelijk bestaande uit bouw- en huishoudelijk afval. Enkele fragmenten aardewerk (V001) werden gerecupereerd. Het betreft zowel roodbakkerend als oxiderend gebakken aardewerk, met loodglazuur. Enkele diagnostische fragmenten zijn afkomstig van een kom en een hengselpot. Deze laatste kan gedateerd worden vanaf de tweede helft/late 16<sup>de</sup> eeuw tot de 17<sup>de</sup> eeuw.

Onder deze puinlaag bevindt zich een verrommelde laag: een mengeling van deze bruine laag en de natuurlijke bodem eronder. De natuurlijke bodem bestaat uit compact zand waarin verschillende stuifzandlagen zichtbaar zijn. Op plaatsen waar zich geen puinpakket bevindt, zit de natuurlijke bodem op 1,80 à 2 m diepte. Het puinpakket reikt een stuk dieper, met name tot minstens 2,85 m diep.

Figuur 6. Profiel 5 ter hoogte van de uitbraak van de cafetaria.

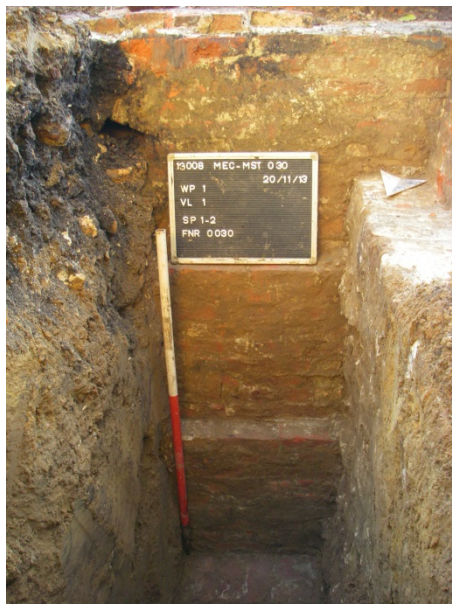
Spoor 1 betreft een lineaire bakstenen structuur met een vastgestelde lengte van 11,14 m en een breedte van 76 cm. De bakstenen structuur heeft een diepte van 40 cm en is gefundeerd op een zand/kalkstenen sokkel die met losse kalkmortel is opgebouwd. Bij aanvang van de sokkel kent de muur een vertrapping van 20 cm. De muur heeft een vastgestelde diepte van 2 m.

Figuur 12. Coupefoto met spoor 1 (rechts) en spoor 2 (voor). De vertrappingen zijn zichtbaar bij beide muren.

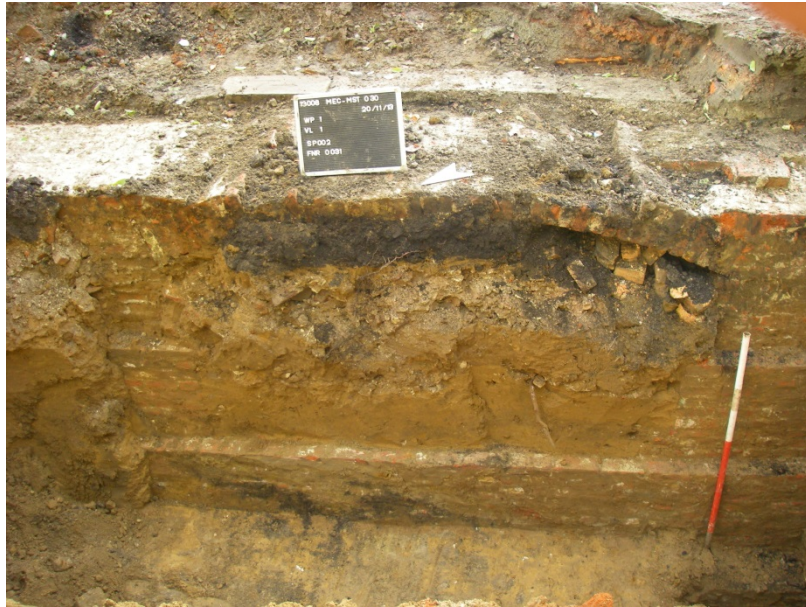
op 1,10 m. Op een diepte van 1,60 m is een vertrapping van 20 cm zichtbaar, waardoor de muur een totale verbreding van 40 cm kent. De diepte van de muur werd vastgesteld op 2,10 m. Op een afstand van 80 cm van spoor 1 vertoont spoor 2 een gewelf/nisstructuur van 2,20 m breed en 1,10 m diep.

Figuur 13. Detailfoto van de nisstructuur in spoor 2.

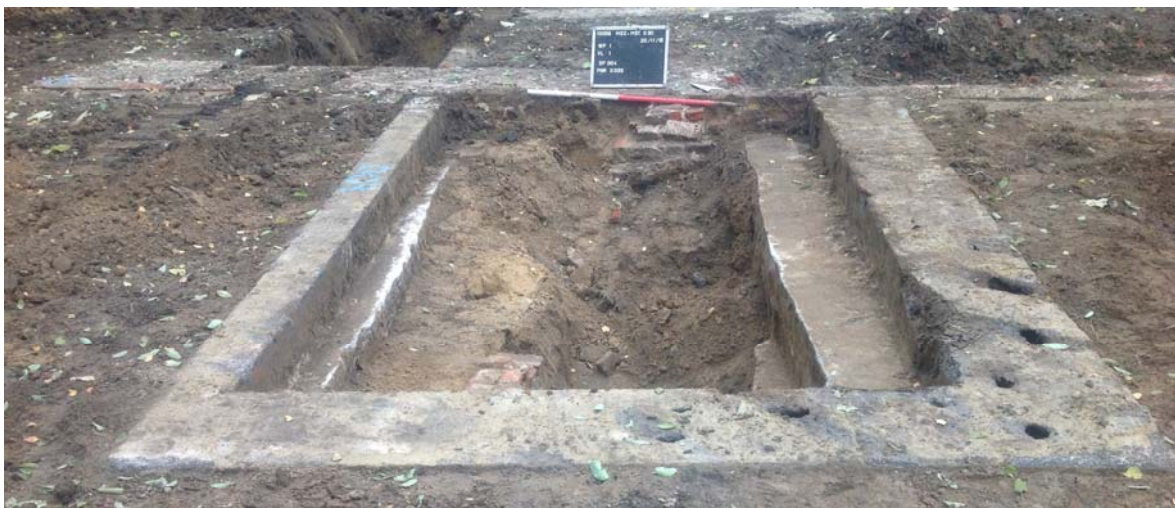
Binnen dit gebouw konden geen aanvullende structuren teruggevonden worden, waardoor de functie ervan onduidelijk blijft. Wel werd een recentere aanpassing geregistreerd. Het betreft een rechthoekige constructie (spoor 4) die aan weerszijden van spoor 3 werd aangebouwd. De structuur heeft een lengte van 6,7 m, een breedte van 2,7 m en een diepte van 45 cm. De bovenlaag van deze structuur bestaat uit een soort van ruwbouwsteen. Op 20 cm diepte bevindt zich een vertrapping van 30 cm breed. Het is het begin van een betonnen fundering met een diepte van 25 cm.

Figuur 15. Vlakfoto van spoor 4.

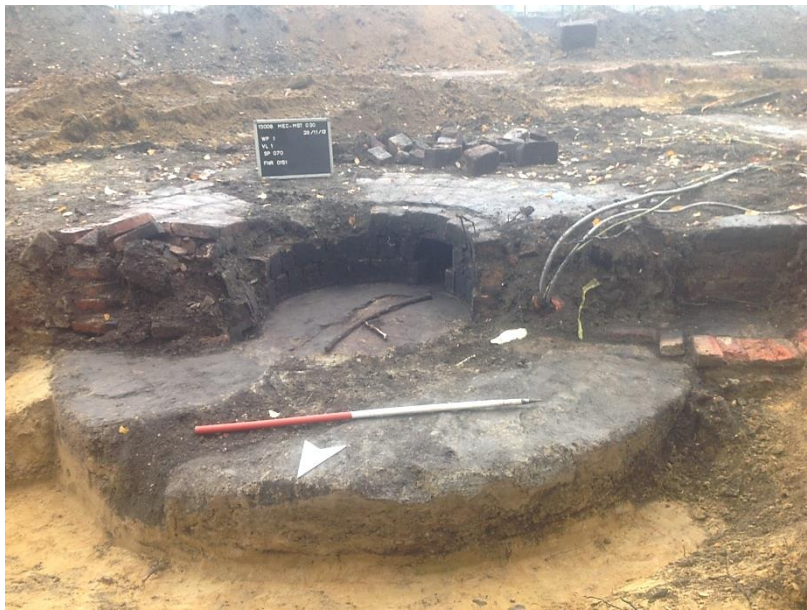
Naast dit gebouw bevond zich spoor 70, dat zich in het vlak aftekent als een bakstenen ronde structuur met een diameter van 2,6 m. In het midden bevindt zich een ronde opening met een diameter van 1 m. De bakstenen structuur, met een diepte van 40 cm, is gefundeerd op een ronde betonnen vloerplaat met een dikte van 20 cm.

Figuur 17. Detailfoto van spoor 70.

Deze structuur kan op tweeërlei manieren geïnterpreteerd worden. Een eerste mogelijkheid is dat het de haard van een hoogoven voor de productie van gietijzer betreft. De lineaire structuur en de opening in de ronde structuur kunnen dan geïnterpreteerd worden als aanvoerkanalen van hete lucht en poederkool<sup>6</sup> om op die manier de temperatuur voldoende hoog te krijgen. De lineaire structuren kunnen eventueel ook als afvoer voor slak en aftap voor ruw ijzer.

Een tweede mogelijke interpretatie is deze van fabrieksschoorsteen (deze interpretatie werd aangereikt door Bart Robberechts, Stad Mechelen, waarvoor dank). De geringe diameter van de structuur, alsook de ondiepe fundering ervan maken deze interpretatie echter minder waarschijnlijk. De sokkel van een dergelijke structuur zou immers veel dieper verankerd moeten worden in de bodem, met name een kwart tot de helft van de totale hoogte van de pijp<sup>7</sup>.

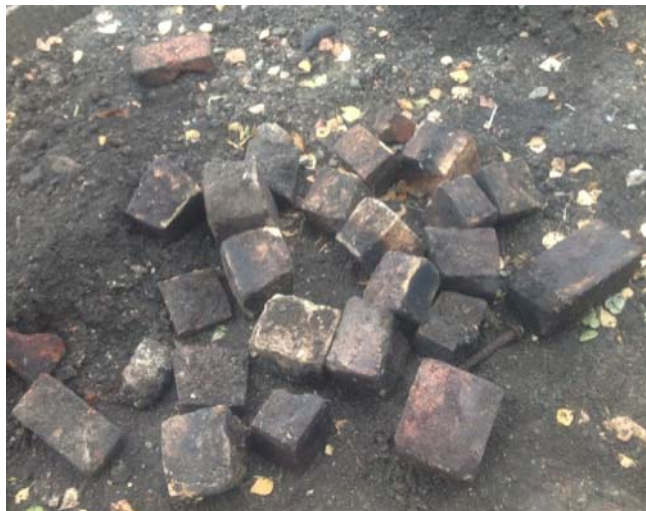
De binnenkant van de bakstenen structuur was bezet met refractaire stenen (V002) met duidelijke sporen van versintering. Deze hittebestendige stenen houden de warmte goed vast en worden veelal gebruikt in hoogovens voor de productie van cokes.

Figuur 18. Detailfoto van sporen van verhitting op de refractaire stenen uit spoor 70.

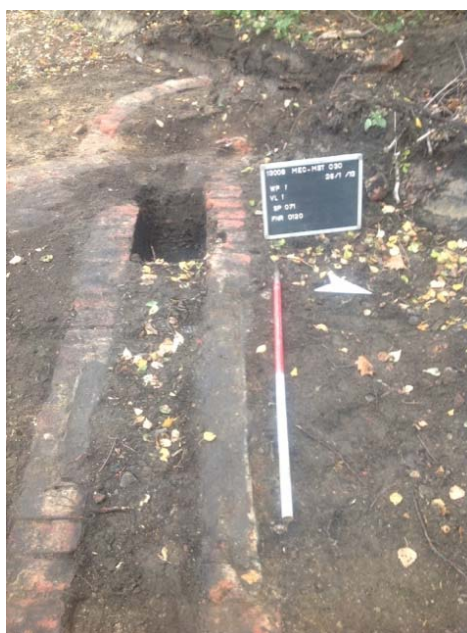
In zuidwestelijke richting vertrekt een lineaire bakstenen structuur (spoor 71) met een lengte van 2,5 m en een breedte van 70 cm. Deze loopt vermoedelijk door spoor 72 en mondt, binnen het gebouw, uit in een halfronde bakstenen structuur die verder loopt buiten het onderzoeksgebied.

Figuur 19. Detailfoto van spoor 71 die door spoor 72 loopt.

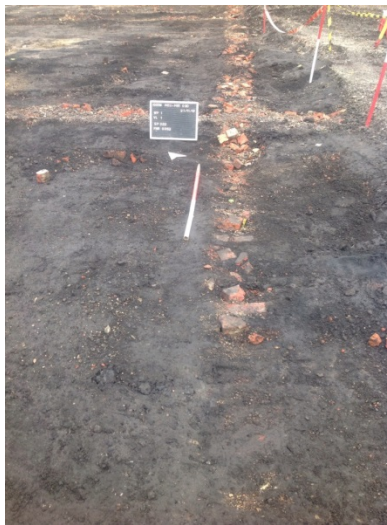
Spoor 22 betreft een uitbraakspoor, dat slechts 20 cm bewaard bleef. Het bestaat uit een centrale as met een NO-ZW-oriëntatie, die mogelijk als noksteun geïnterpreteerd kan worden. Vanaf deze as vertrekken drie haakse spoorsegmenten waardoor een interne indeling ontstaat. De afstand tussen deze haakse muren verschilt: de afstand tussen de meest noordelijke muur en de middenmuur bedraagt 8,6 m, terwijl deze tussen de twee zuidelijke muur en de middenmuur 9,2 m bedraagt.

Figuur 22. Een deel van het uitbraakspoor zoals zichtbaar in het vlak.

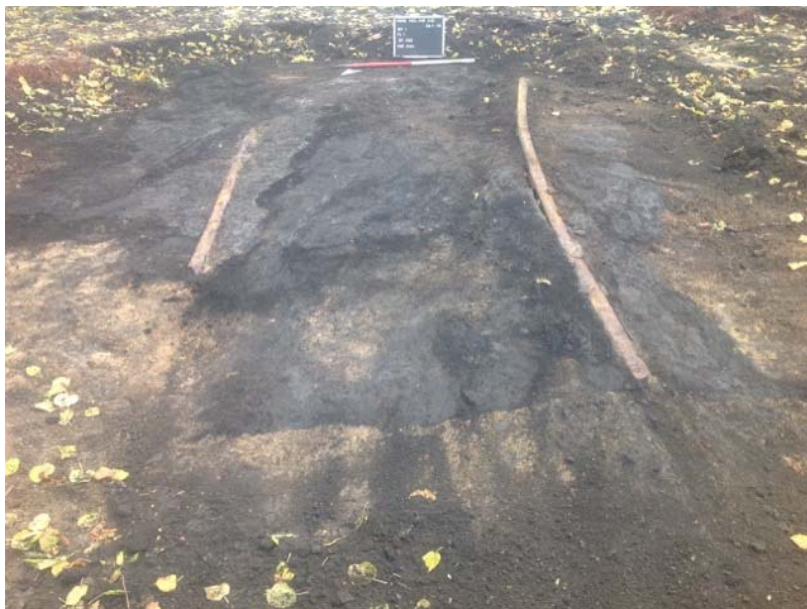
In de noordoostelijke onderverdeling bevinden zich twee metalen railstaven (spoor 58). De spoorstaven hebben een vastgestelde lengte van 3,92 m en een tussenafstand van 1,46 m. Dit komt

ongeveer overeen met de spoorwijdte van de Belgische spoorlijnen, met name 1435 mm<sup>12</sup>. Er kan dus van uitgegaan worden dat deze spoorstaven gediend hebben voor het verplaatsen van locomotieven en/of wagons. De spoorstaven waren ingebed in een aangekoekte metaalachtige concrementie.

Figuur 24. Vlakfoto van spoor 58.

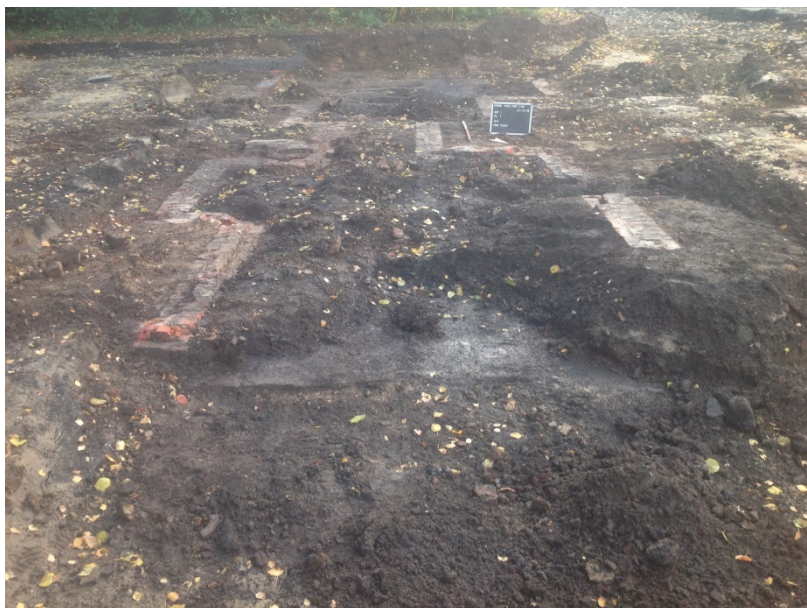
Spoor 35 tekent zich in het vlak af als een onregelmatige bakstenen structuur met een NO-ZW-oriëntatie. De structuur vertoont verschillende insprongen.

Figuur 25. Overzichtsfoto van sporen 35, 37 en 53.

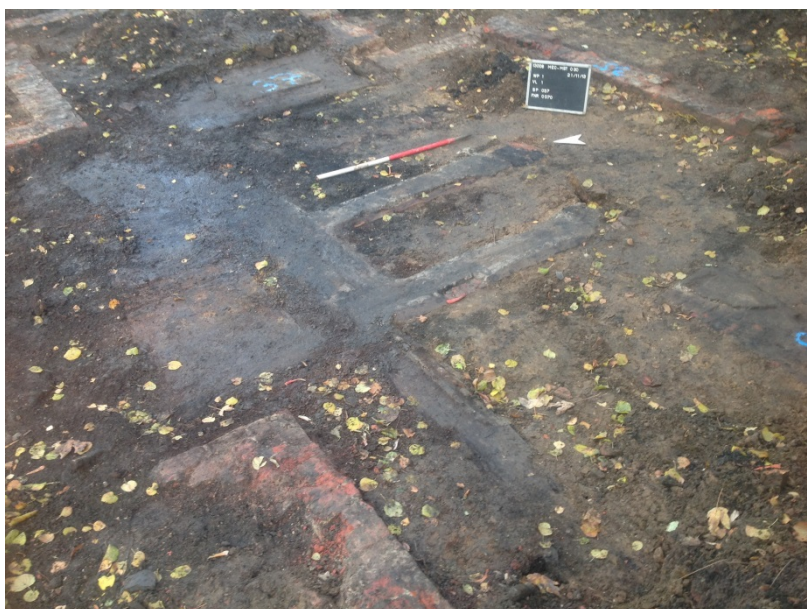
De bodem (spoor 53) bevindt zich op een diepte van 50 cm en bestaat uit beton, waarin zich twee rijen betonijzers bevinden. Op de bodem bevindt zich een grote hoeveelheid aangekoekte metaalresten. Meer naar het zuidwesten vertoont de betonnen bodemplaat (spoor 37) verschillende onderverdelingen met een vastgestelde lengte van 1,5 m en een breedte van 50 cm.

Figuur 26. Vlakfoto van spoor 37.

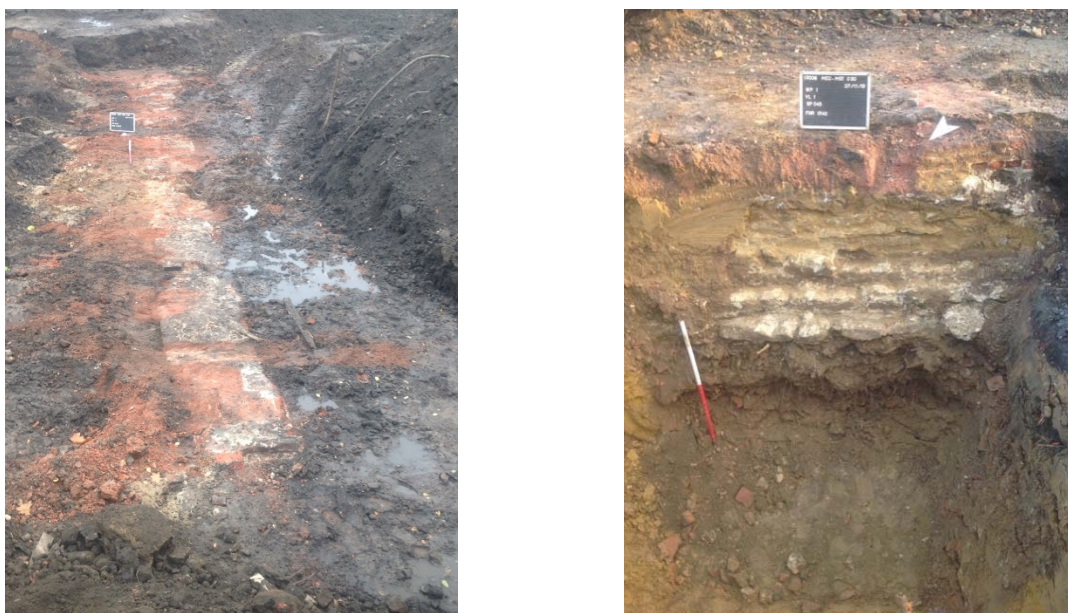
Spoor 43 tekent zich in het vlak af als een lineair tracé met een NO-ZW-oriëntatie, met twee aftakkingen in zuidoostelijke richting. Dit spoor kan geïdentificeerd worden als de buitenmuur van het schilderswerkhuis dat werd aangetroffen in de eerste fase (MST031)<sup>13</sup>. De muur heeft een lengte van 90 m en een waarneembare breedte van 85 cm. De bakstenen constructie is gefundeerd op een zandstenen sokkel.

Figuur 27. Detailfoto van een deel van spoor 43 en coupefoto met zandstenen fundering.

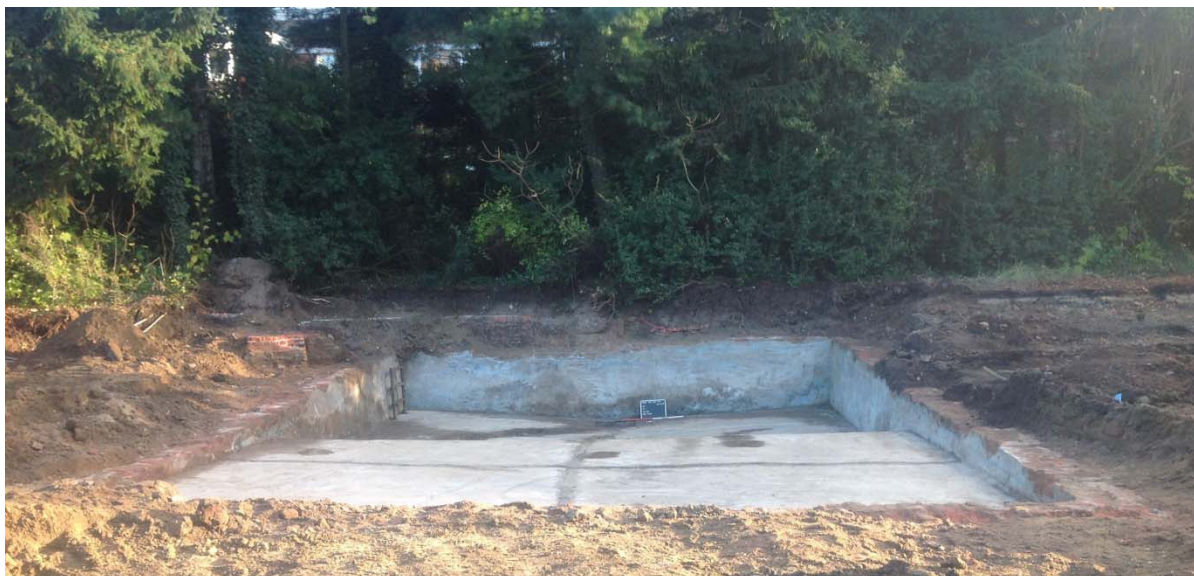
Spoor 48 tekent zich in het vlak af als een rechthoekige bakstenen constructie met een lengte van 11,66 m en een breedte van 8,07 m. De bakstenen constructie werd gecementeerd en vervolgens met een blauwgroene verf afgewerkt. De bodem van deze structuur bestaat uit een betonnen vloerplaat, met een diepte van 23 cm, die in het midden een knik maakt, waardoor het meest zuidelijke deel lager komt te liggen, met een diepte van 106 cm. Het verschil in diepte bedraagt dus 83 cm. Deze structuur kan als zwembad geïdentificeerd worden.

Figuur 28. Overzichtsfoto van spoor 48.

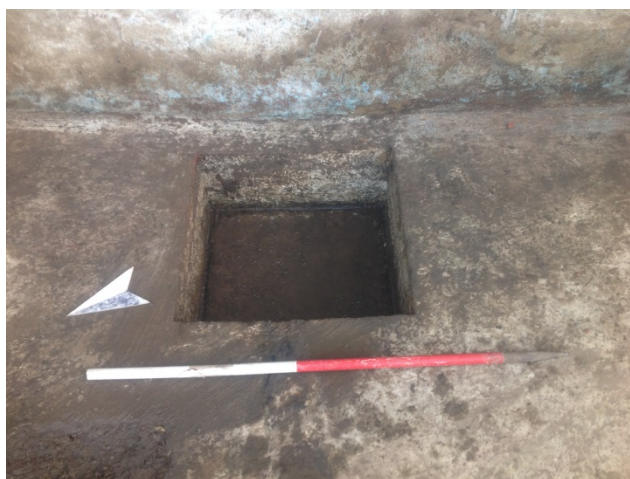
In het laagst gelegen deel van de structuur is een vierkante bakstenen opening van 63 op 63 cm zichtbaar, waarvan de bodem, op 31 cm diepte, uit beton bestaat. Vermoedelijk kan deze uitsparing geïnterpreteerd worden als afvoerput voor het zwembadwater.

Figuur 29. Detailfoto van een afvoerput.

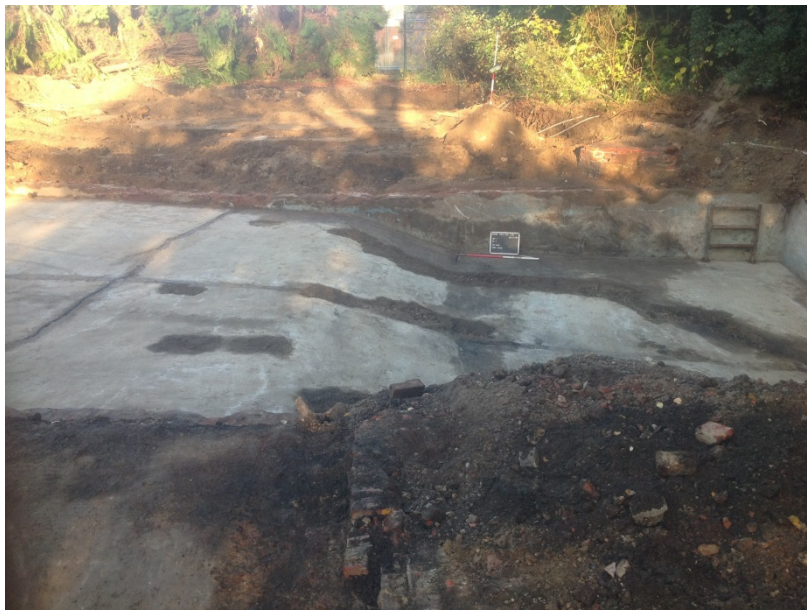
In de oostelijke hoek is een metalen trap met houten treden zichtbaar. In de overige drie hoeken moet een soortgelijke trap bestaan hebben, getuige de metalen resten die verankerd zitten in de bodem.

Figuur 30. Overzichtsfoto van spoor 48 met rechtsachter een trap.

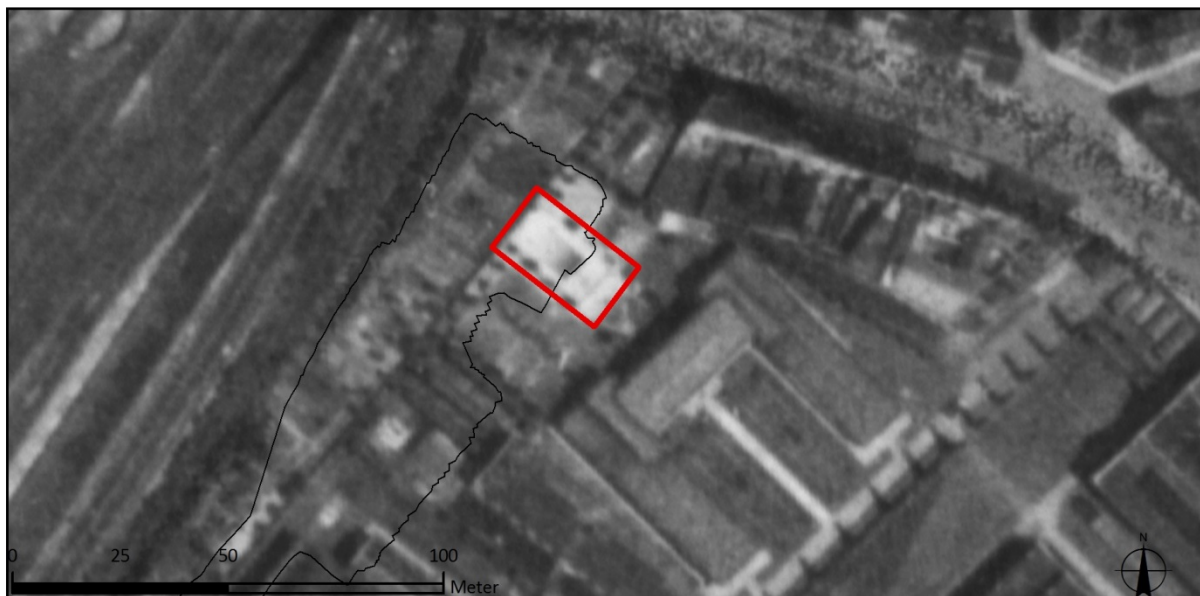
Dit zwembad kan in verband gebracht worden met de Duitse bezetting tijdens de Tweede Wereldoorlog. Het zwembad is zichtbaar op luchtfoto's uit 1942 en 1944.

Figuur 31. Situering van het zwembad op een luchtfoto uit 1942.

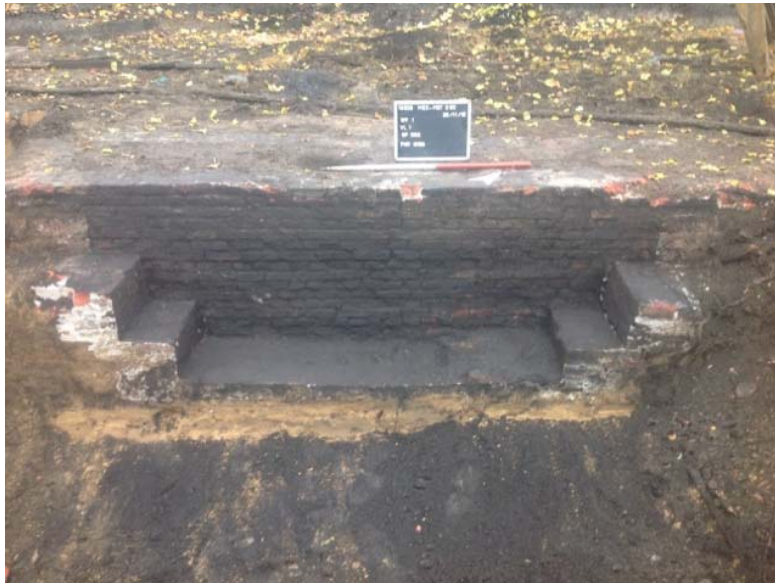
Spoor 92 bestaat uit drie parallelle bakstenen muren met een lengte van 3,87 m, een breedte van 30 cm en een tussenliggende afstand van 50 cm. De twee buitenste muren hebben een diepte 1,34 m. De binnenkant van deze structuur bestaat uit een trapconstructie met twee treden die uitmondt op een gecementeerde vloer en opgesplitst wordt door de middelste muur. De vulling van de structuur

bestond uit cokesafval en metaalresten, die ten dele aan de bodem waren vastgekoekt. De structuur kent eveneens een NO-ZW-oriëntatie.

Figuur 32. Detailfoto van spoor 92.

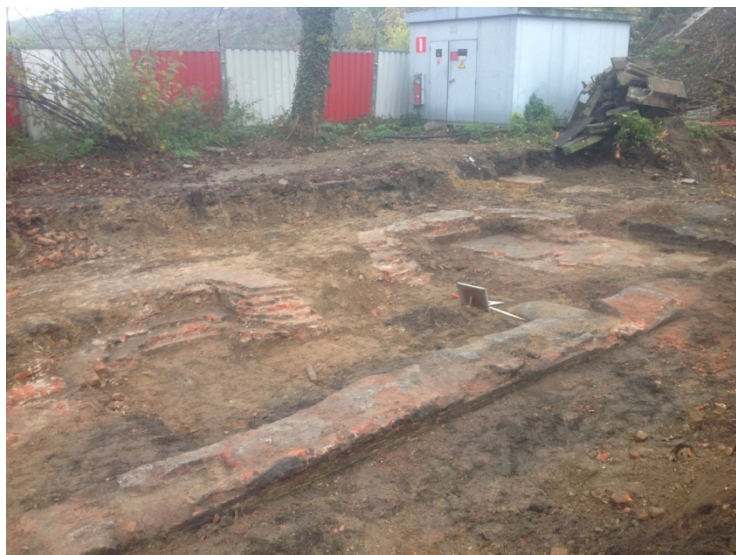
Spoor 93 en 94 betreffen twee dezelfde structuren. Het gaat om een halfronde bakstenen constructie met verschillende niveaus, die uitmonden op een rechthoekige bakstenen bodem.

Figuur 33. Vlaktfoto van sporen 93 en 94.

Beide structuren waren zeer slecht bewaard, wat de interpretatie bemoeilijkt. Bovendien werden ze verstoord door een aftakking van spoor 43. Aanvankelijk<sup>14</sup> was het schilderswerkhuis een stuk langer

dan wat heden ten dage bewaard is gebleven. Sporen 93 en 94 kunnen dan mogelijk behoord hebben tot de interne inrichting van dit gebouw. Wanneer het gebouw na de bombardementen van WO II werd heropgebouwd, werd gekozen voor een korter gebouw. De structuren werden dan deels vernietigd door de heropbouw van het gebouw, of mogelijks al eerder, ten gevolge van de bombardementen.
